# 資料 2

## (2) 解体工事に伴う 環境不安を解消するために

～ダイオキシン類・アスベストの性質と安全管理について～

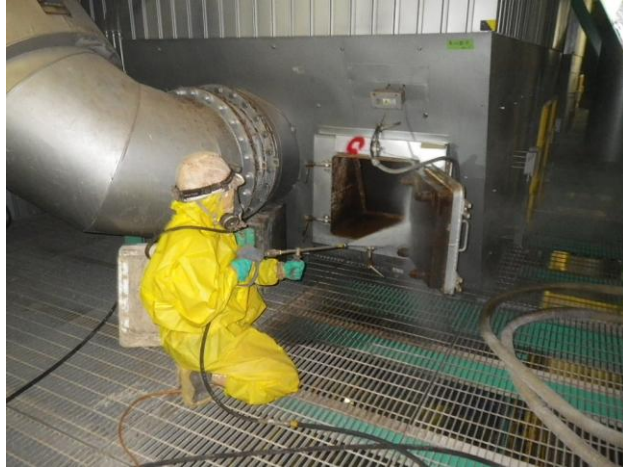
除染（散水）

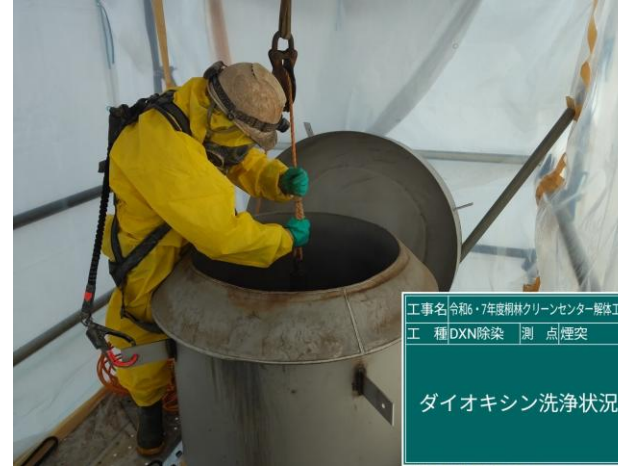
除染（洗浄作業）

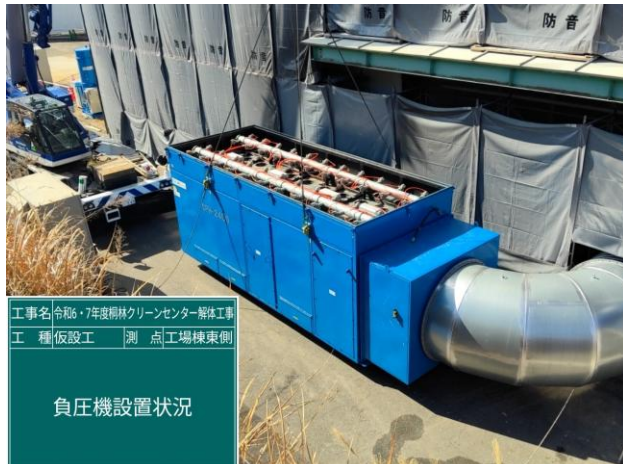
負圧集塵機

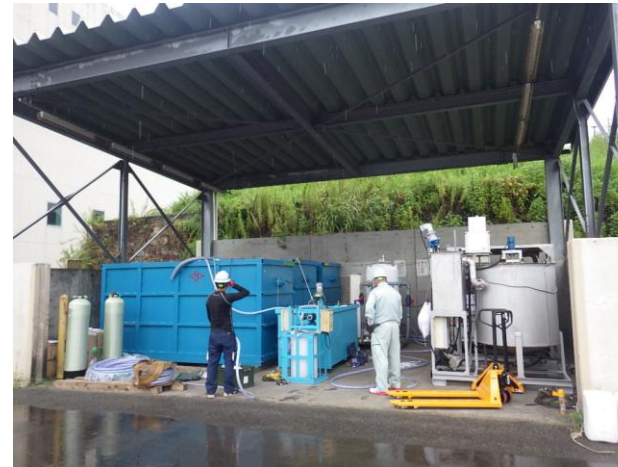
排水処理施設

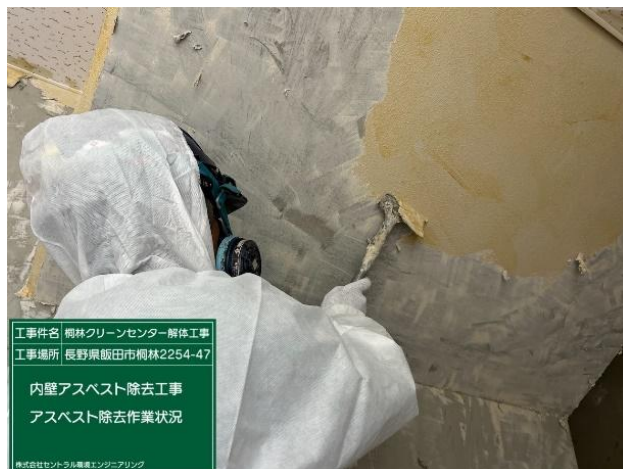
除去作業（湿潤化後）

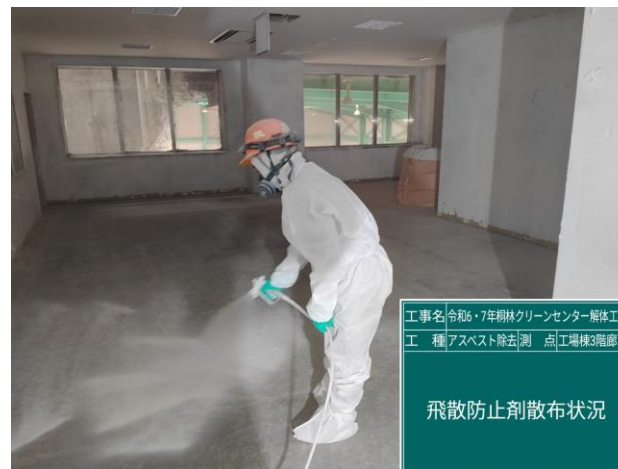
飛散防止剤散布

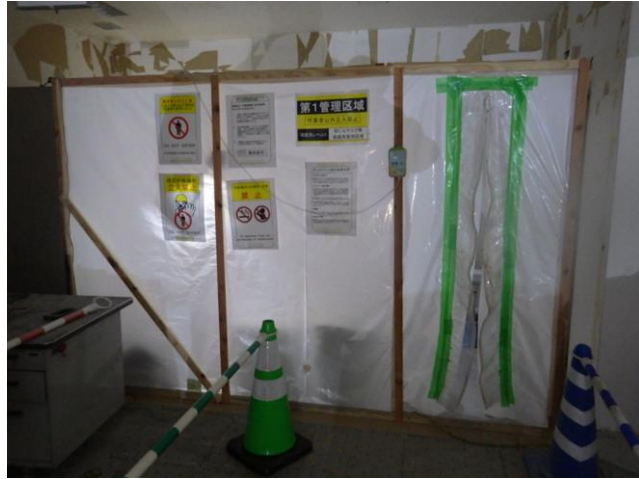
出入口

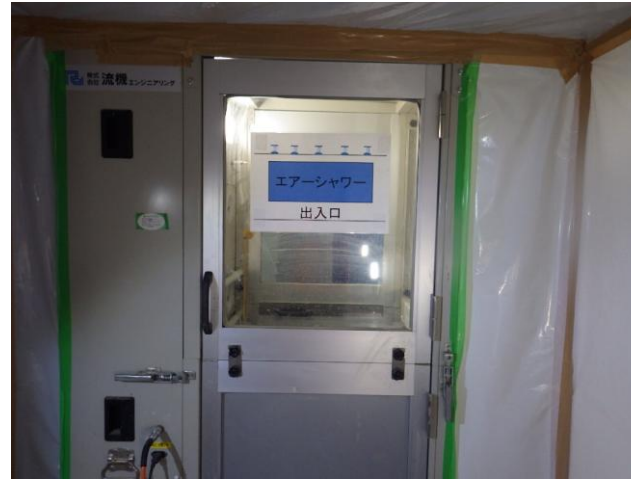
エアシャワー室

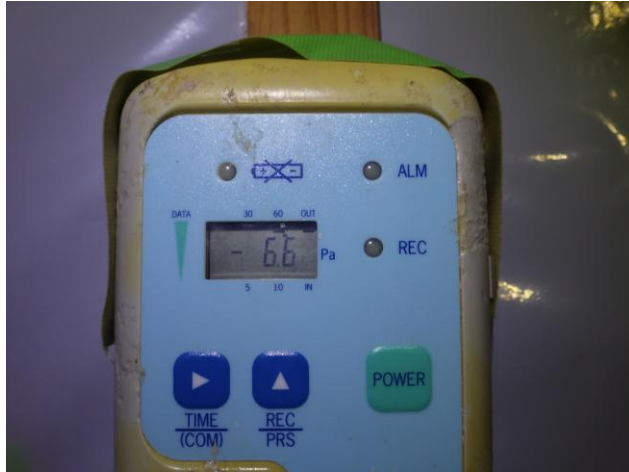
負圧計による密閉養生確認

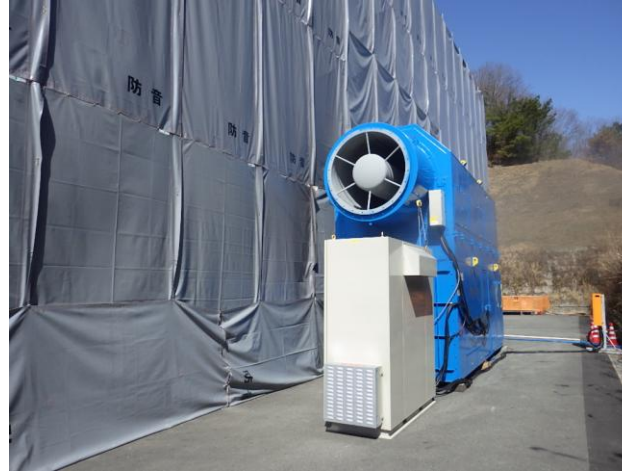
負圧集じん機設置状況

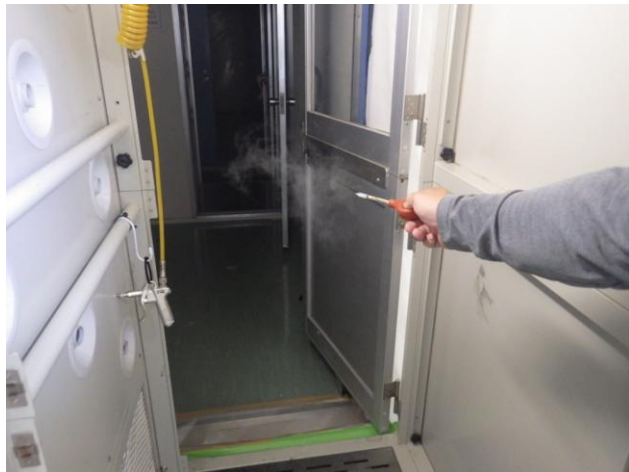
スモークテスターでの気流の確認

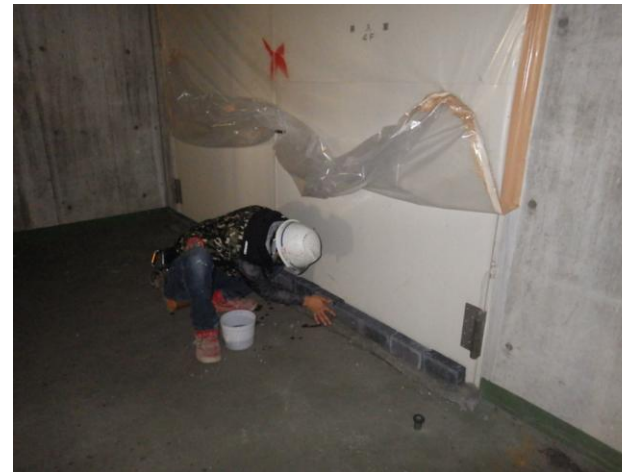
防液堤の設置確認

- ・ 除染（洗浄）作業前に、床のクラックを埋め、防液堤の設置するなどの流出防止、浸透防止対策を実施

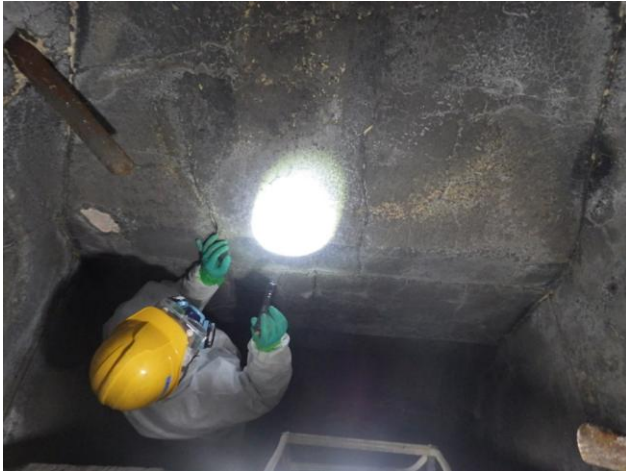
ガス化炉除染後

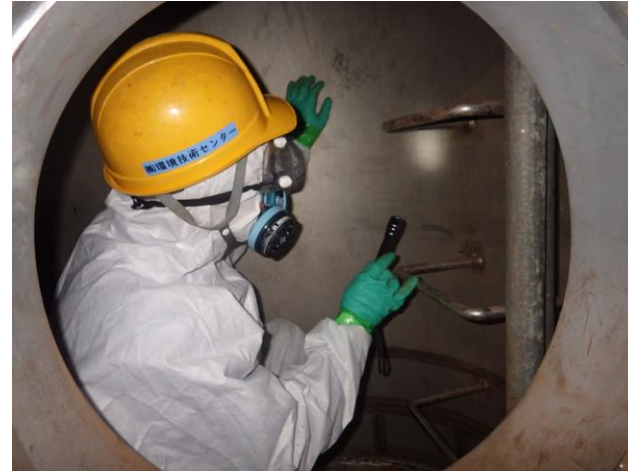
煙突除染後

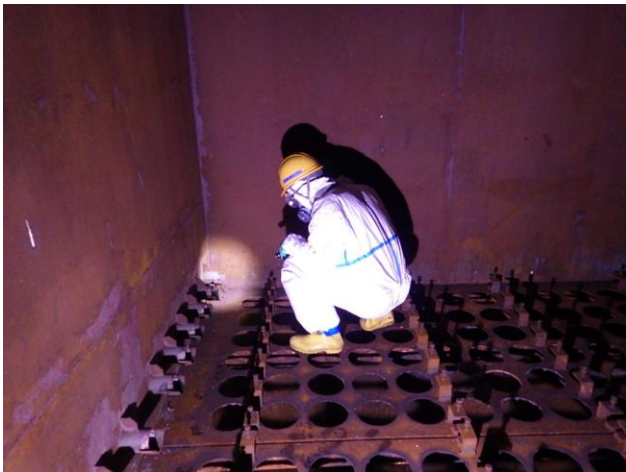
集じん機（バグフィルター）除染後

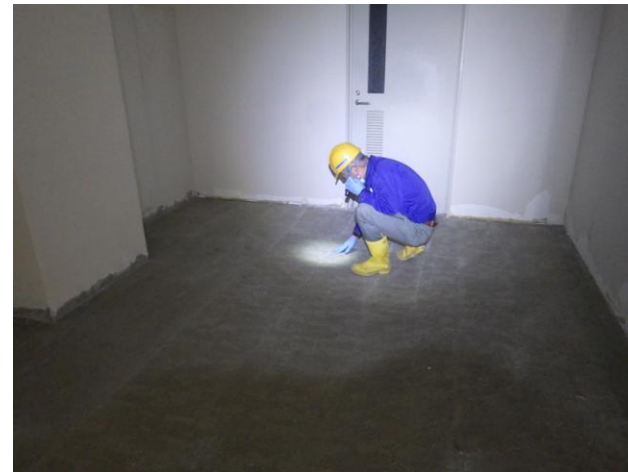
アスベスト含有建材撤去後

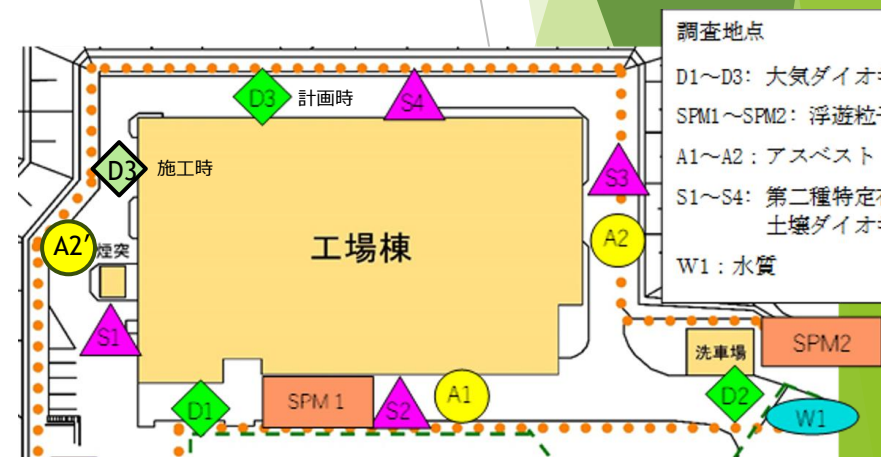
調査地点は、工事による影響が住民や事業所に及ぶ可能性が高い場所を選定。

- ・ D1：南側境界（事業所に近く、工事の直接影響を受けやすい）
- ・ D2：東側境界（一般道路に近く、住民が曝露する可能性がある）

- ・ D3：負圧集じん機排出口付近（排出源の状況を直接把握するため）

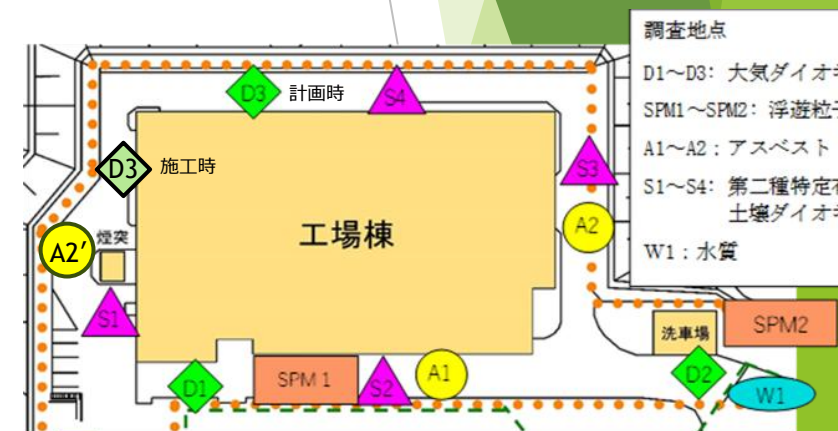
調査地点は、**工事による影響が住民や事業所に及ぶ可能性が高い場所**を選定

- SPM1：南側境界（工事の粉じんが最も影響しやすい）
- SPM2：東側境界（道路利用者への影響確認、風下時の濃度把握）

- A1：南側外壁除去時：南側境界（作業場所近く）、東側境界（道路近く）
- A2：西側外壁除去時：西側境界（作業場所近く）、南側境界（事業所近く）

→ 外壁除去位置に応じ、最も影響が出やすい方向を選定

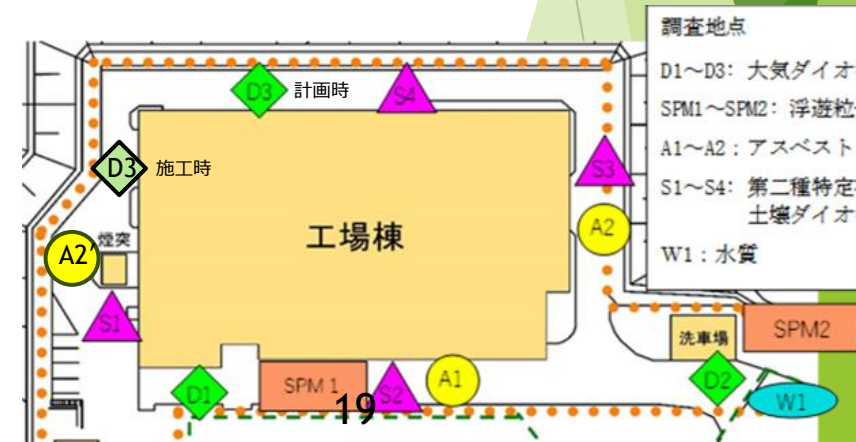
- ・ S1～S4：工事区画境界の中央付近 → 長期間にわたり標準土を安定して設置できる場所を選び、周辺環境の代表性を確保

- ・ W1：周辺水路の下流側1地点 → 工事区画からの雨水流入の影響を最も受けやすい位置で、かつ採水が容易な場所
